多走行のメルセデス・ベンツを徹底チェック！ 118392

各部のコンディションは
どうなってる？

走行11万kmオーバーの2代目Eクラス

メルセデス・ベンツ E320 96年式

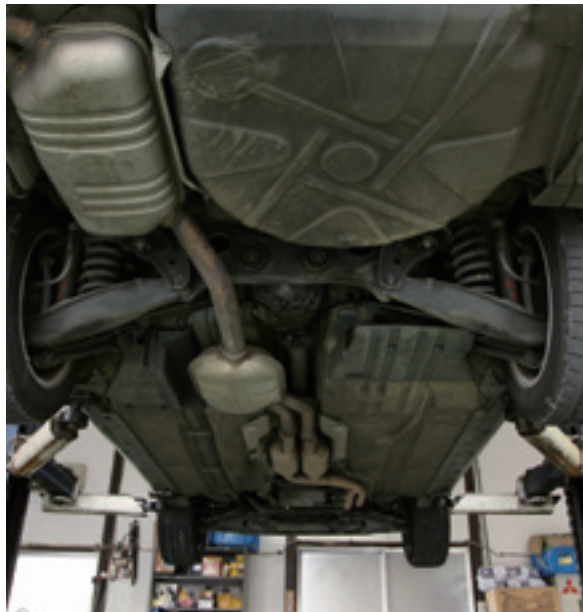
◀ 下回りは？ オイル漏れがあったが全体的に良好

デフからオイル漏れは定番のポイント。漏れがひどいようであればすぐにメンテが必要だが、現状では様子を見るということに。

見た目では問題なさそうだったロアアームブッシュに小さな亀裂を発見したが、まだ使用できるという判断だった。

スタビライザーに備わるブッシュ。劣化が進むと開いてきてしまうのがお約束だ。現状ではまだ使えるとのこと。

オイルパンからの漏れはなく、定期的にパッキンを交換しているという判断。とこのことはオイル交換もされているはず。

足回りで劣化しやすいのがボールジョイント。ブーツに亀裂が入るのが定番だが、取付車のそれは問題なし。

排気管に多少のサビが発生してしまふのは避けられない。排気漏れしているような箇所は見当たらなかった。

ショックアブソーバーからのオイル漏れはなく、テスト走行した印象でも問題ないとのこと。

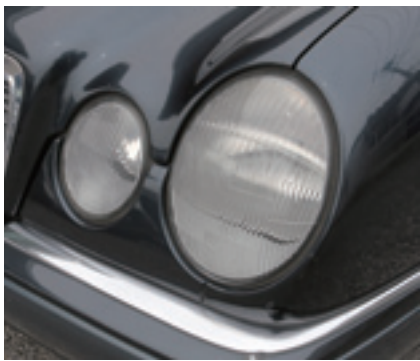
劣化を放置しておくとうつやがなくなりヘッドライトレンズ。取付車はクリアな状態を保っていたことから、定期的にメンテナンスされているのが分かる。

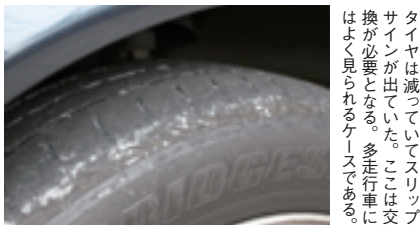
タイヤは減ってスリップサインが出ている。ここは交換が必要となる。多走行車にはよく見られるケースである。

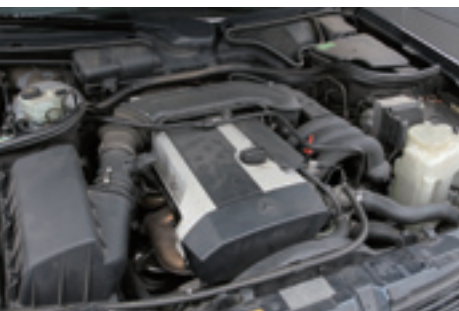
取付車のエンジンは直6DOHC。走行11万kmを超えていてもオイル漏れが見られなかったのは、定期的にメンテナンスされてきた証とも言えるだろう。部品を交換した形跡も数多くあった。

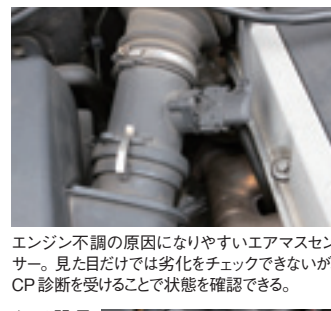
エンジン不調の原因になりやすいエアマスセンサー。見た目だけでは劣化をチェックできないが、CP診断を受けることで状態を確認できる。
