信頼性が高いと言われる 5速ATにトラブル発生!!

ディスクは剥離してしまい AT内部はサビが進行していた!

ラジエターの冷却水がATに混入していた

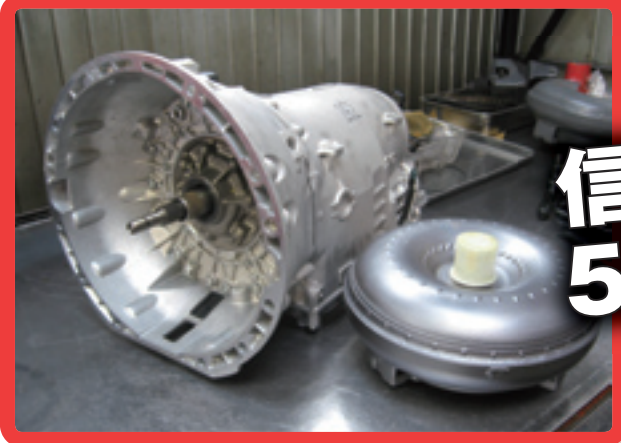
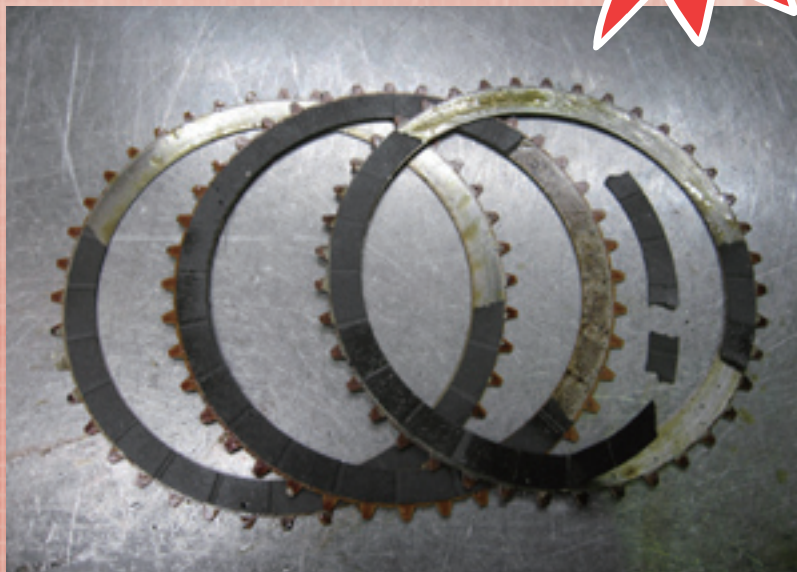
トラルオートへと向かい、症状について聞いてみると「エンジンはかかるけどギアが繋がらないということが入庫してもらったんだ。で、ATをバラしてみたら、ディスクは剥離してしまっポロポロ、剥がれた摩材はバルブボディにベッタリ。トルクコンバーターやプラネタリーギアはサビだらけだったよ」とのこと。

修理の内容はラジエターの交換ATのフルオーバーホールで45万

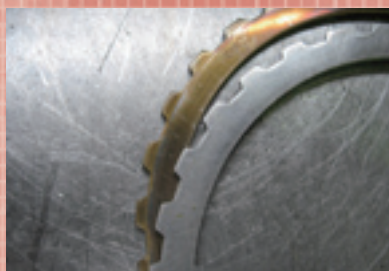
手前が新品で、奥に見える茶色のプレートが取材車両のもの。焼き付きを起こしてしまいディスクが変色してしまったようだ。

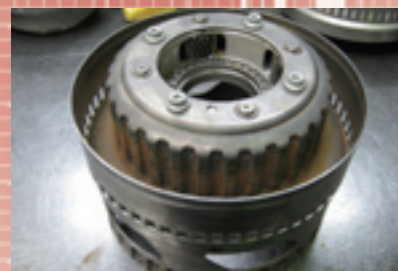
このトラブルの原因となったのが、どういわけかラジエターの冷却水がATに混入してしまったこと。また剥がれた摩材がストレーナーを詰まらせ、結果的に油圧の低下を招いたというのが大きな要因だろう。

冷却水がATに回ってしまったためサビが進行してしまったプラネタリーギア。見玉氏もここまでひどいとは思わなかったとのこと。

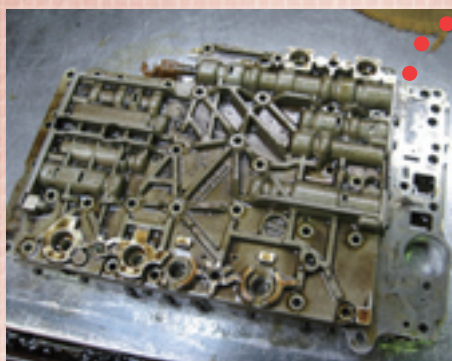
ZOOM UP

剥がれた摩材がバルブボディを含め、AT全体にこびりついてしまっている。こうなってしまうとオーバーホールしか手はない。
