600 だけの特別な装備

ATFクーラーの トラブルに注意せよ!

600 だけに装備されるのが電動式のATFクーラー。純正装着されるということは、それだけ油温が上がりやすいということ。ATFクーラーの状態を正常に保つことがATの寿命を延ばすことにも繋がるのだ。

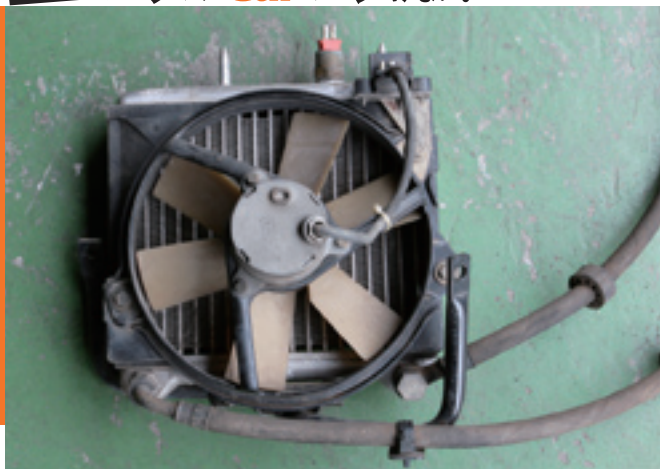
600 だけに装備される電動式のATFクーラー。これにトラブルが起きるとATFの温度が上昇してしまい、AT本体に大きなダメージを与えてしまう。

モーターが焼きついてしまうことが多い!

トラブルとして多いのはモーターが焼き付いてファンが回らなくなってしまうこと。

油温を感知するセンサーが小さなラジエターに備わる。これが不良になるケースは少ない。

ゴムホース類はわりに耐久性が高く、オイル漏れが起きるケースはあま

ラジエターの目詰まりも気になるところだが、比較的トラブルは少ない傾向にある。

「セントラルオート」の児玉氏に、簡単にできる点検方法を教えてもらったので紹介しよう。まずは、ATFクーラーは運転席から見て左側のバンパー内部に装着されていることを覚えておこう。そしてイグニッションをオンにしてモーター音がすればひとまずはOK。さらにアイドリング中にモーター音がするかをチェック。モーター音を確認する人と運転席に座る人の二人でやるとチェックしやすい。いずれもトラブルの原因として多いモーターの状態を確認することができるのだ。注意点としては、あくまでもモーター不良をチェックするための方法なので、温度センサーの不良による作動不良は、症状として表れないと分からないこと。心配な人は一度修理工場で点検してもらおうというだろう。

それだけにATFクーラーにトラブルが起きると、AT本体の寿命を短くしてしまうことが考えられる。とくに外気温が高いこの時期は、水温も油温も高くなりがち。温度によって作動するATFクーラーも酷使されることからトラブルに繋がるケースが多いのである。トラブル原因として多いのはモーターが焼きついてしまい、ファンが回らなくなってしまうこと。こうなるとATFの冷却ができなくなってしまう。温度センサーやホースからのオイル漏れ、ラジエターの目詰まりが起きるケースは少ないようだ。ATFクーラーが壊れると、油温の上昇が原因で、AT内部のクラッチ、アウタープレート、ドラムなどの可動部分に多大なダメージを与えてしまう。症状がひどくなるとATFが墨のように真っ黒になつてしまうこともあり、こうなるとオーバーホールすらも不可能な状況に陥り、リビルト品に交換するしかない。特
