頑丈なW124のボディにも経年劣化の影響が出始めている!

91年式メルセデス・ベンツ500E

今回のサンプル車両は91年式の500E。足回りのリフレッシュで入庫したが、点検してみるとボディにも劣化が出ていた!

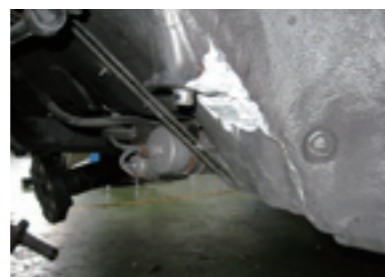
サビをキレイに落として溶接、その後しっかりとサビ止めを塗布して予防する。こうしたボディケアは今後のW124にとって重要なポイントになってくるだろう。

対処法としてはサビをキレイに落として溶接、さらにサビ止めを塗りました。クラックが入ったからといってすぐに工場に入庫する必要はないと思いますが、まずは発見することが大事ですね。放っておけばサビはどんどん進行しますし、サブフレームブッシュのボルトのサビが進行すればフーリングにも影響を与えかねないですから」

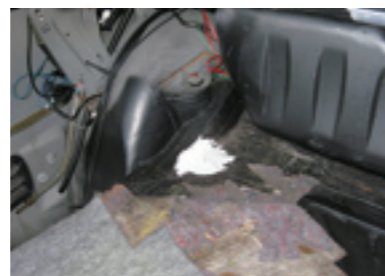
トランク内になるタイヤハウス付近はサビが発生しやすいポイント。しっかりと対策しておくことで、サビの進行を最低限に抑えることができる。

「最初はキズだけしか見えなかったんですが、そこからサビ汁が出ていたのでシールを剥がしてみたら想像以上にサビが進行していました。実際サビやすい部分でもあるんですよ。今回はボディだけでなく、サブフレームブッシュのボルトもかなりサビていました。ボディだけなら、足回りを全て降ろす必要はないんですが、今回は足回りの整備があったことや、サブフレームブッシュのボルト部分もダメになっていたためユーザーさんと話し合っただけで降ろして作業することにしました。サビやすいところと言えどトランクにも注意が必要ですよ。このクルマもトランク内のタイヤハウス付近がサビで腐食していました。

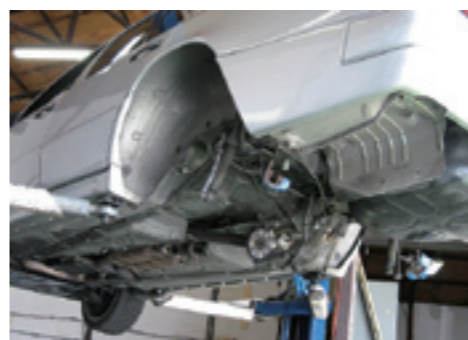
ボディのサビだけでなく足回りを降ろさなくても作業できるが、今回はサブフレームブッシュのボルトにもサビが進行していたため、丸ごと降ろして作業することになった。

下回りをチェックするとサビ汁が出るほど腐食が進んでいた!

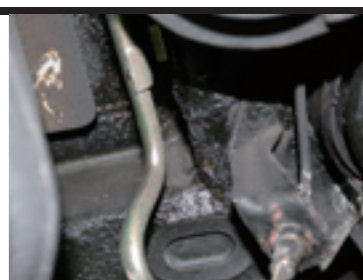
ボディも大きくクラックなどが入らないとスルーされてしまうことが多い。初期症状が分かりにくいのだ。

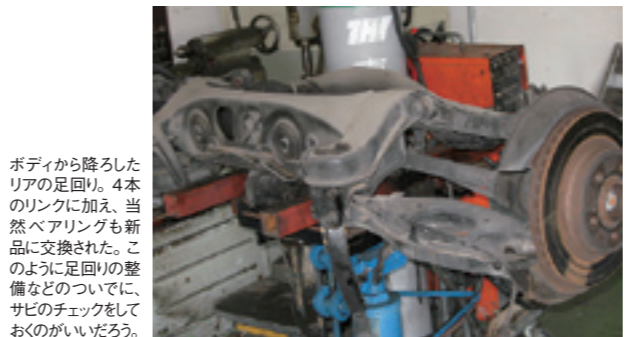
ボディから降ろしたリアの足回り。4本のリンクに加え、当然ベアリングも新品に交換された。このように足回りの整備などのついでに、サビのチェックしておくのがいいだろう。

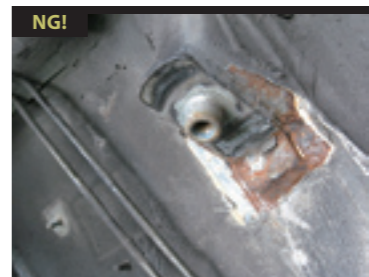
NG!

サブフレームとブッシュを外して、ボディのシールを剥がしてみると想像以上にサビが進行していた。

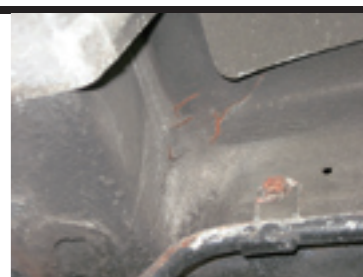
今回の事例では写真のようなクラックが見られ、そこからサビ汁が出ていたという。
