修理工場に持ち込み車両全体を点検

リフトアップして
現状を見る！

マイカーチェックで分かった

要メンテポイント

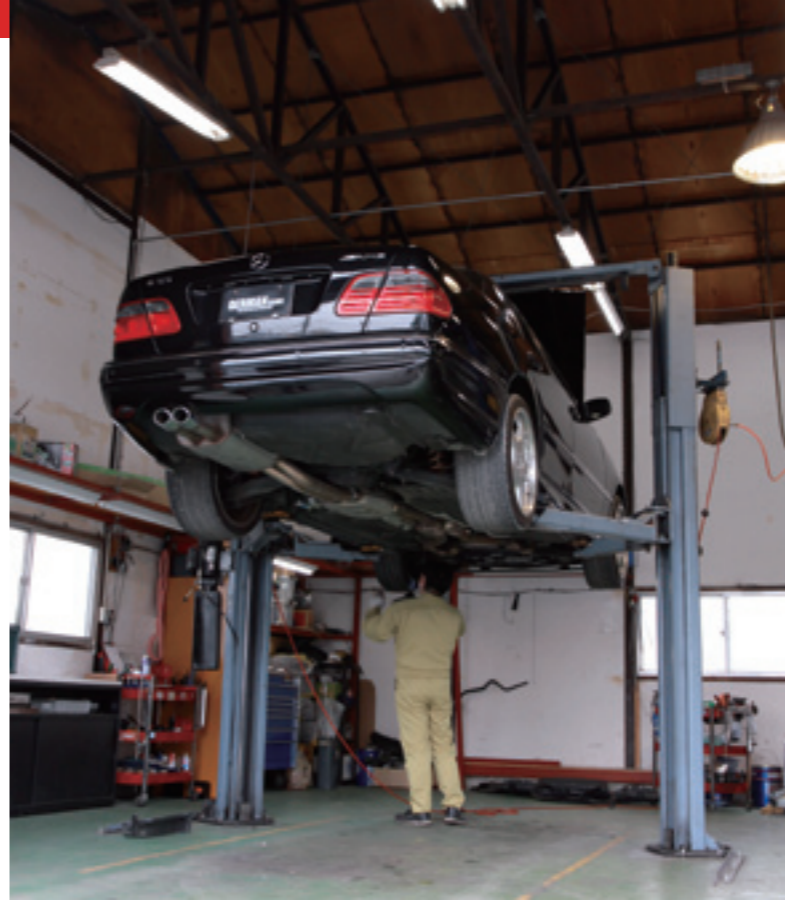
今回のサンプルカーであるE55を修理工場に持ち込み、プロメカニックの視点から車両全体をチェックしてみたい。乗った印象がかなり良かっただけにどういう結果になるのか楽しみだ！

マイカーチェックで気になったのは年式的に見て交換が必要な消耗品のみ。さあ、ここからが本企画のメインデイトシユ。サンプルカーを修理工場に持ち込み、プロメカニックの視点から車両全体を点検していききたい。協力してもらったのは本誌でもお馴染みのセントラルオートで、同工場の点検メニューであるマイカーチェックをしてみようことにした。豊富な経験を持つ複数のメカニックによって車両を点検するので見落としがなく、現在の状態から今後必要になるメンテナンスまで細かく見てもらえるのが特徴だ。まずは、走行距離や試乗したときの印象をフロントを務める児玉氏に伝え、早速リフトアップ。気になるE55の現状を見ていこう。まずオイル漏れ関係ではタベットカバーからの漏れが発生していた。アンダーカバーにもオイルが付着していたので量としては多いほう。早めにタベットカバーパッキンを交換する必要があるので。定番のATFカプラーからも漏れていて、これも交換が必要。こうした部分はリフトアップしないと分からないポイントである。足回りをチェックしてみるとスタビのブッシュやリアのピロボールジョイントが劣化していた。ボールジョイントは破損しており、かなり負担がかかっているのが分かる。ハイパワーモデルにありがちな症状だ。フロントのハブにもガタが出始めており、交換するほどではないが調整をしておくことが望ましいとのこと。意外だったのがエンジンマウント。試乗した印象ではあまり振動を感じなかったが、点検したメカニックによると微振動があり、エンジンマウントを交換すると劣化が進行していた。こうした判断は素人には分からないものだ。走行距離から考えればまだ大丈夫だと思ってしまうが、常に荷重がかかっているエンジンマウントは走行距離ではなく、年数で交換すべきだということも改めて感じた事例だと言える。ちなみにエンジンマウントも同時に交換しておくと効率が良い。DASを使ってコンピュータ診断をしてみると、エアマスセンサーと

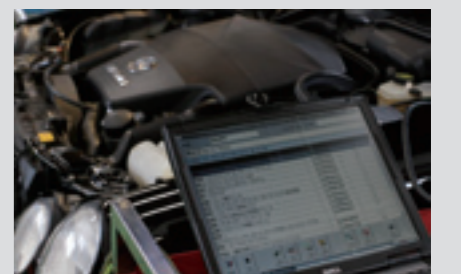
▼エアマスセンサー ▼クランクセンサー

オーターセンサーにエラーが出ていた。試乗時にはエンジンに不具合は感じなかったが、放置すればトラブルに繋がるものだ。診断してくれた児玉氏によれば、吸気と排気のエラーが出ていたときは吸気側から手を入れたほうが良いとのこと。今回の場合エアマスセンサーを換えるべきとのこと。クランク角センサーも必ずダメになるので同時にやっておいたほうが安心だとアドバイスしてくれた。最後に点検を終えた児玉氏にこのクルマの印象を聞いてみた。

DASチェックをしたところエアマスセンサーにエラーが出ていた。クランク角センサーもエンジン不調の原因になる定番のポイントだ。
