Mercedes-Benz

メンテナンスの傾向はどう違うのか!?

快調を維持するための 3つの重要ポイント

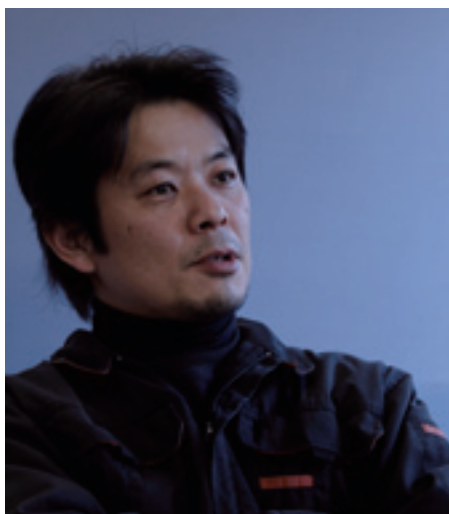
(上) 本誌でもお馴染みの児玉メカニック。数多くの修理実績があるセントラルオートなので、確かな技術で効率的なメンテの提案してくれる。
(左) パワステポンプと一体になっているABCの油圧ポンプ。トラブルの原因として多いポイントだ。バルブがダメになるケースも。

丸目世代ではABCポンプの不良が目立ちます。症状としては車高が極端に落ちたり、警告灯が点灯するなど。主な原因としてはポンプが、油圧を左右に振り分けるコントロールバルブの2つ。ポンプはベルト駆動でパワステポンプと一体です。この見極めが難しく、コンピューター診断機で圧力が低下しているといったエラーが出た場合には、ポンプ不良であるケースが多いですね。」
